# Catedral de Santiago

## Fotografías

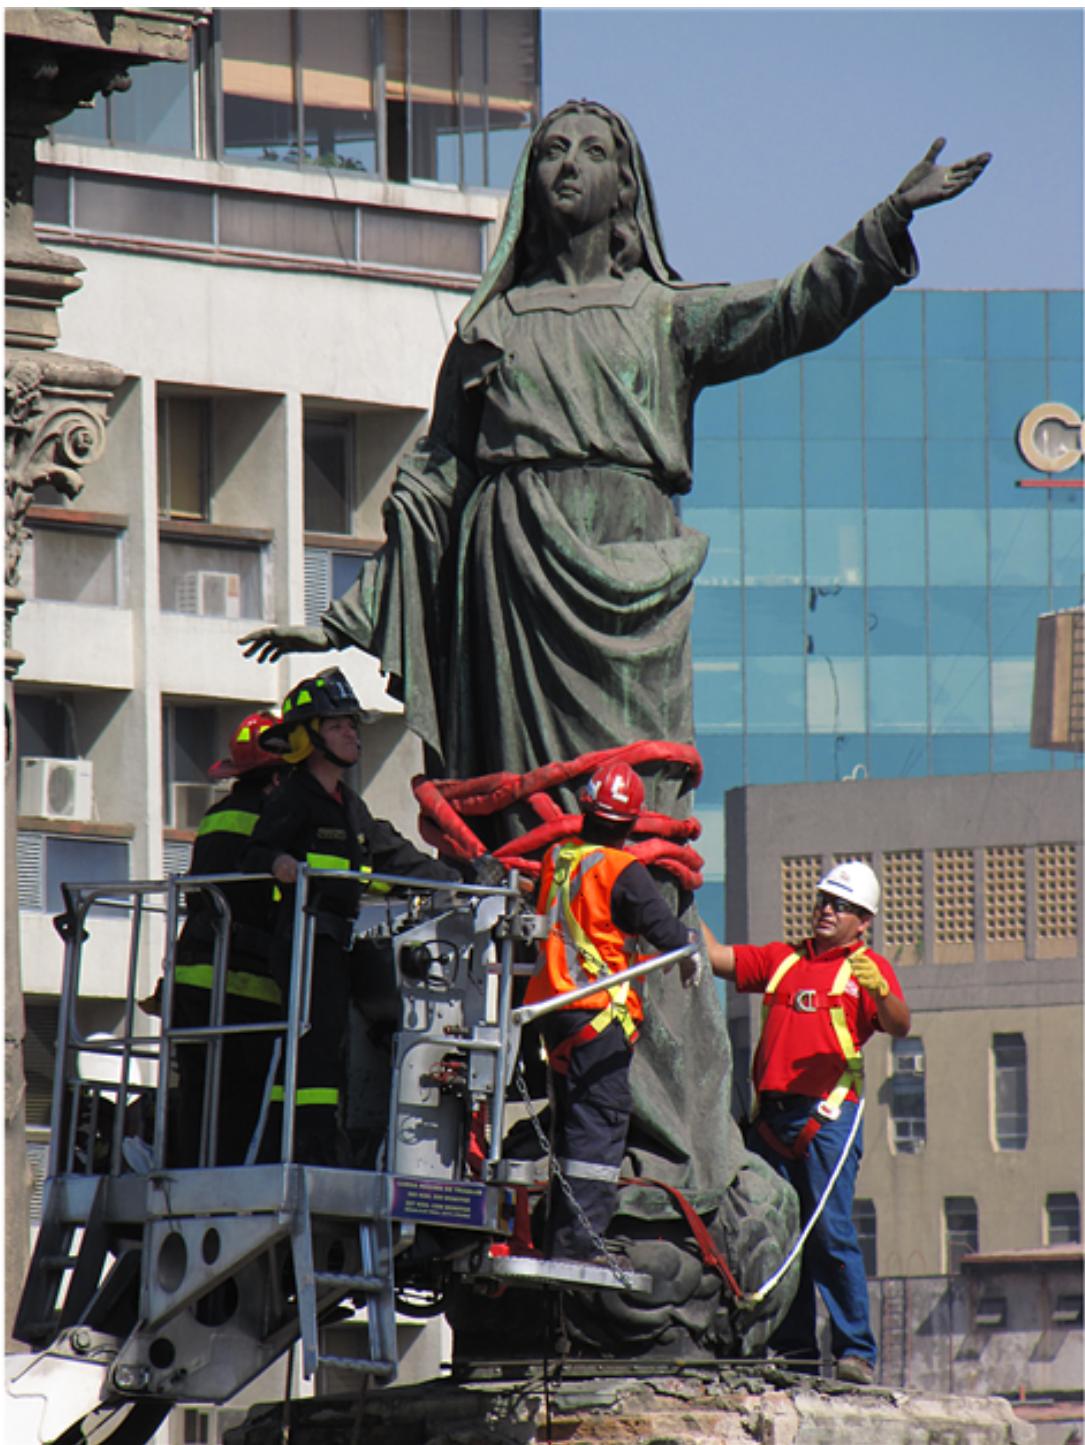
A comenzado el amarre de la imagen para sacarla de su lugar, su anclaje sufrió debilitamiento con el terremoto del 2010. Ante este escenario, se retira para ser restaurada y diagnosticar su estado de conservación. Esta es una aleación de cobre y bronce, todo esto sobre una estructura de acero. Probablemente fue fundida en Italia.
