## Claraboya

Objetos históricos

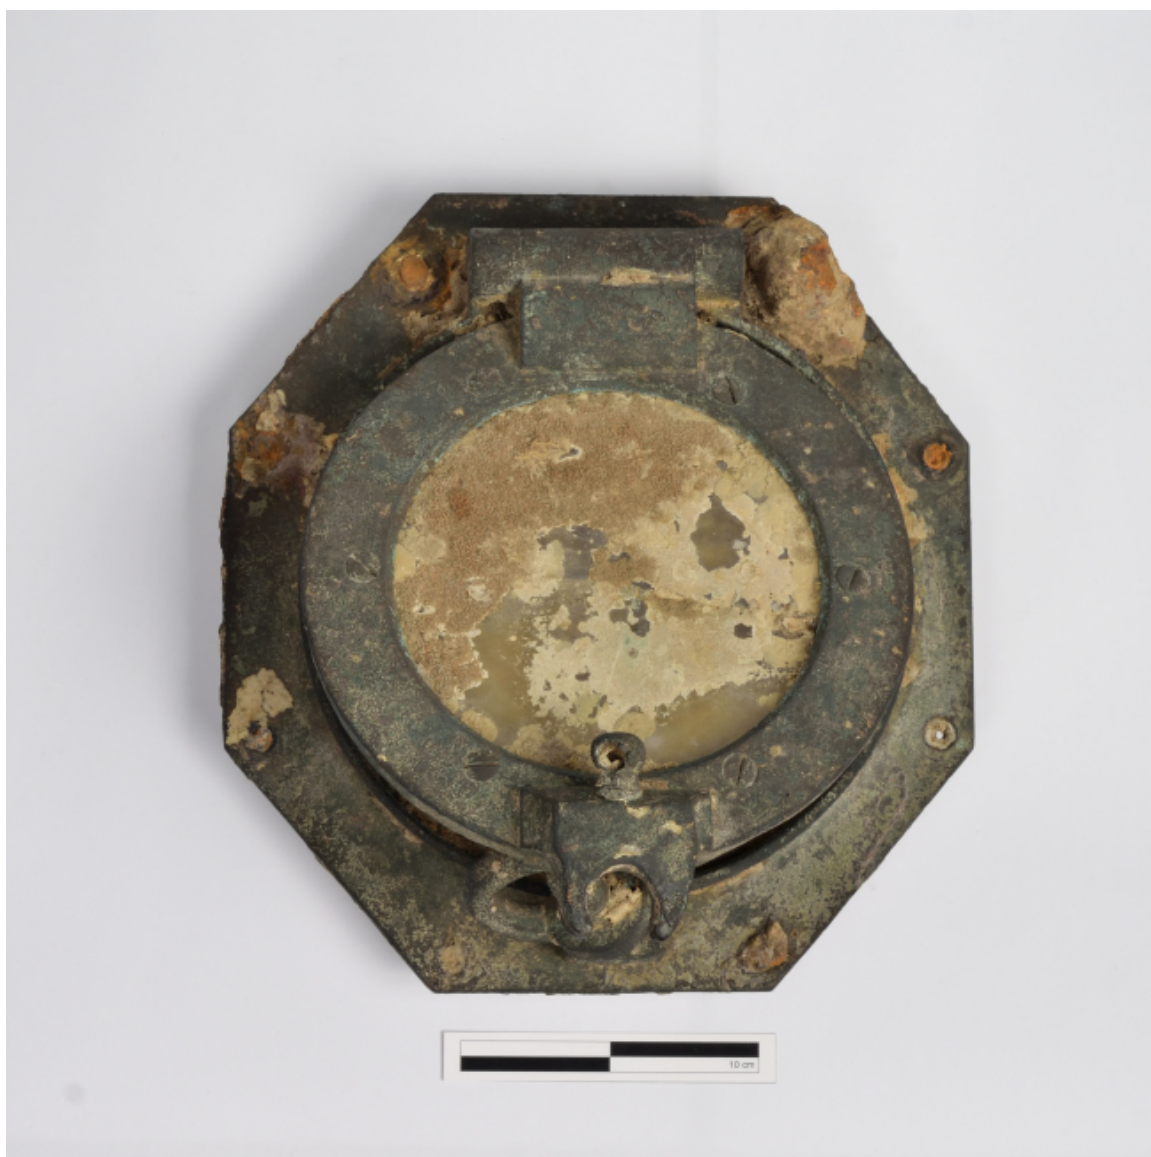
Objeto usado como ventana en una embarcación. Está compuesto por un marco octogonal de bronce con una ventana circular sujeta por medio de una bisagra, la que tiene una pieza en forma de horquilla en la cual se aloja un perro compuesto de un perno y una tuerca de mariposa, todo en bronce. La ventana se encuentra semi abierta y carente de movimiento producto de la corrosión.
