Baldosas Córdova

Fotografías

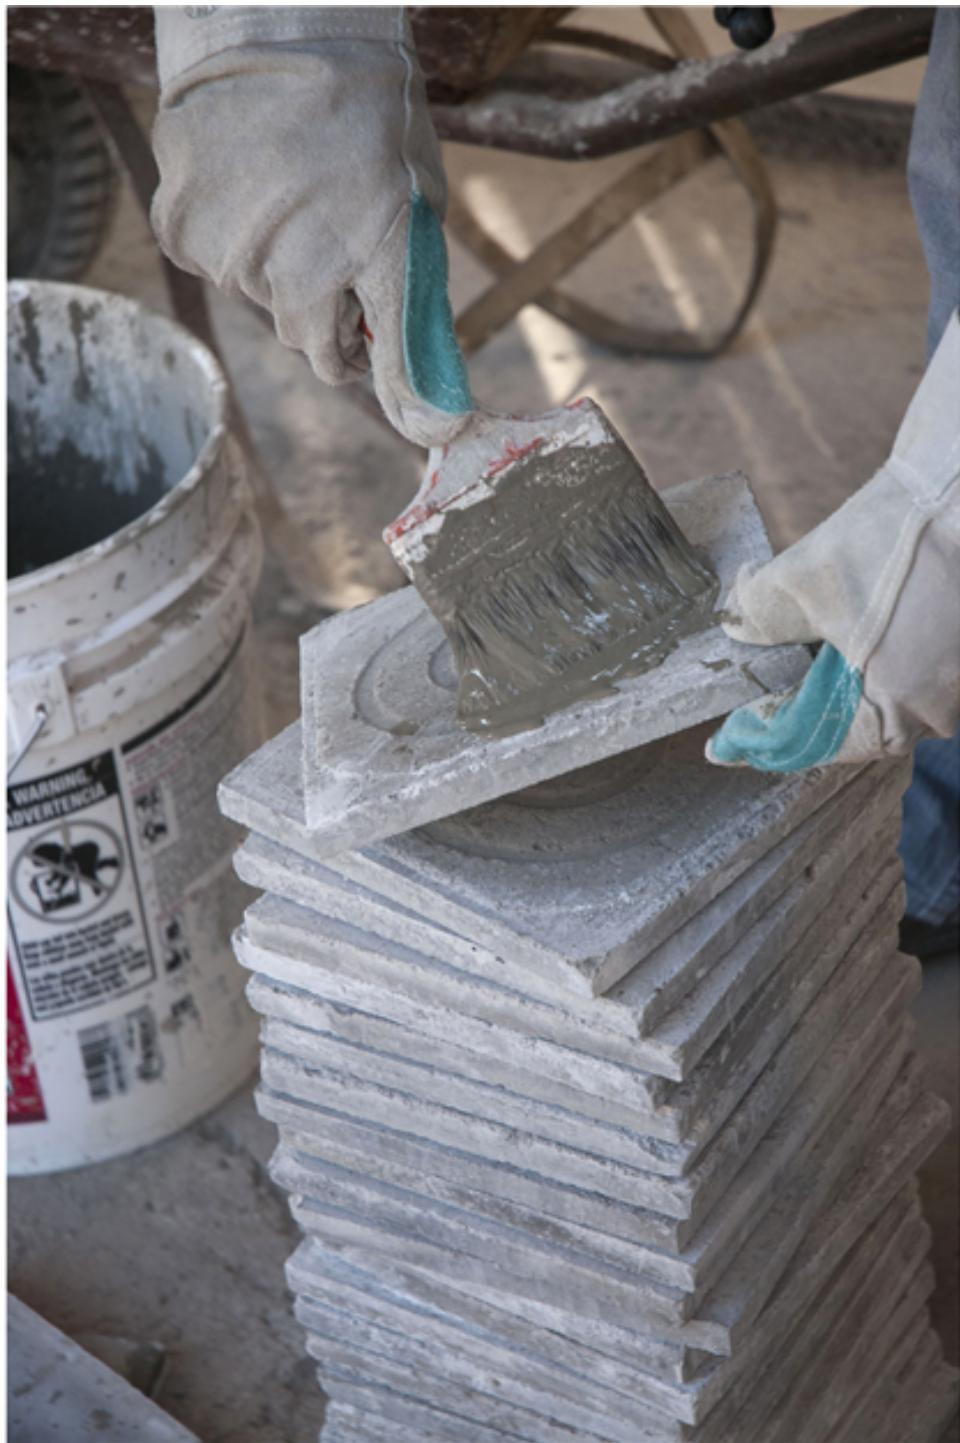
Aplicando la lechada (agua con cemento), para mantener la adherencia de la baldosa en el mortero donde se instalará.
